Eine alte Hausecke austauschen, ist das überhaupt möglich? – Kein Problem für eine Zimmerei aus Schleching.

Ist es möglich, eine ganze Ecke eines Blockhauses zu ersetzen? Diese Frage ging dem Besitzer eines alten Bauernhauses im Chiemgau durch den Kopf. Denn dem Gebäude aus Familienbesitz fehlten zwei Wände. Irgendwann einmal, als das Holz an der Ecke schadhaft geworden war, wurde sie völlig rücksichtslos durch eine Mauer ersetzt. – Warum also nicht die einstige Bausünde gut machen und das Blockwerk wieder instandsetzen?

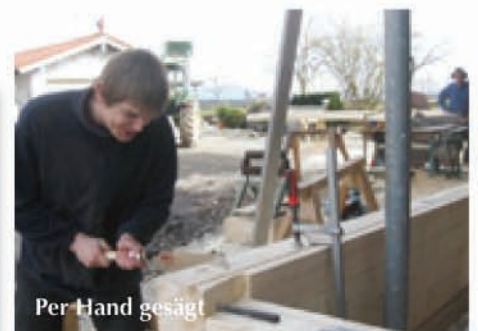
Per Hand gesägt

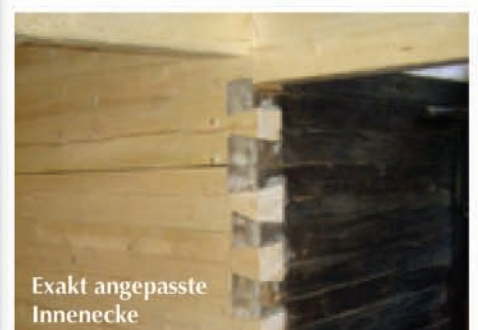
Exakt angepasste Innenecke

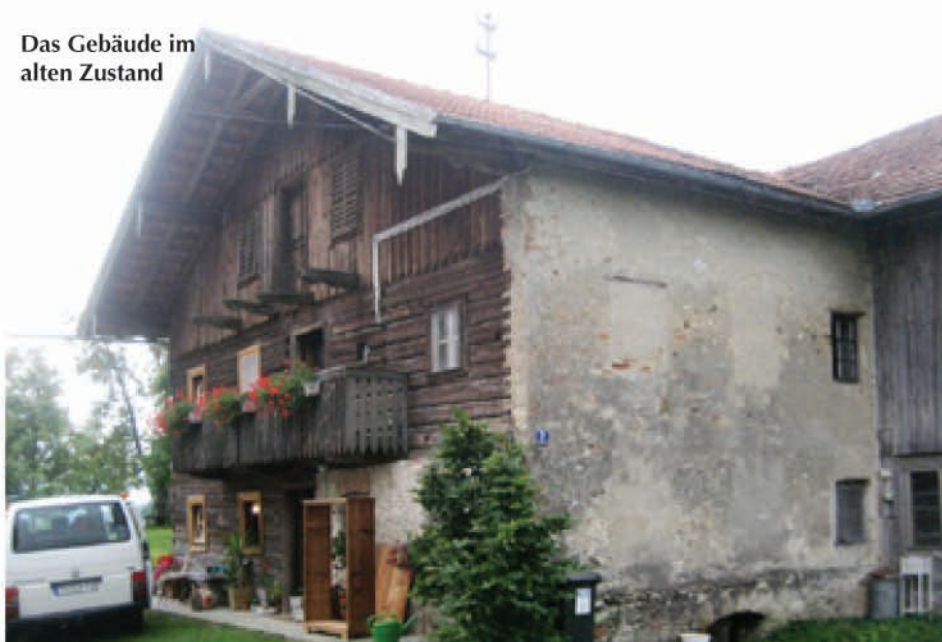
Das Gebäude im alten Zustand

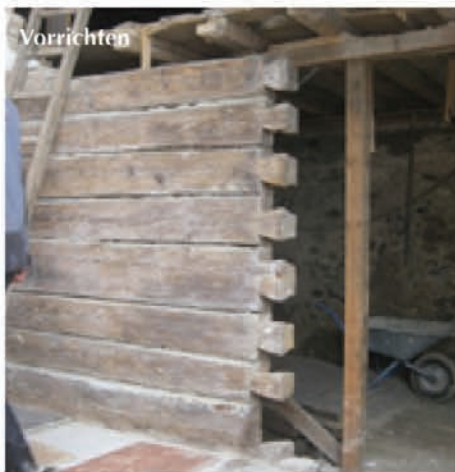
Vorrichten

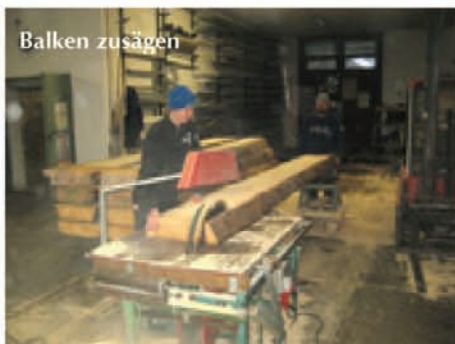
Balken zusägen

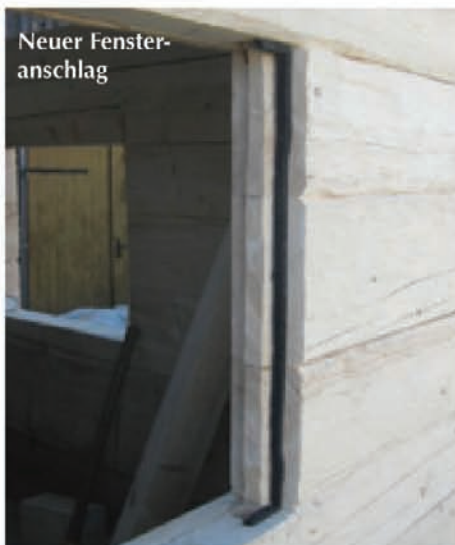
Neuer Fenster-
anschlag

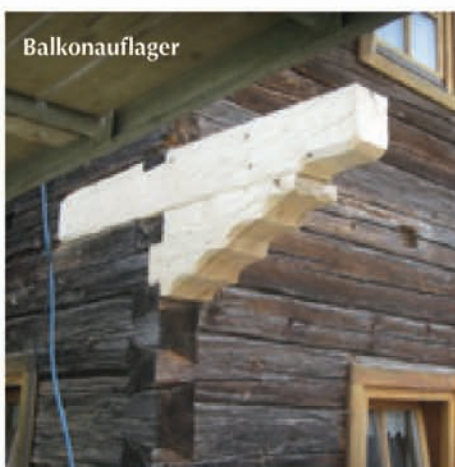
Balkonaufleger

Rund drei Monate hat es gedauert, bis die Wände vollständig ersetzt waren. Auch Innenwände wurden teilweise erneuert, weil sie – wie beim klassischen Blockhaus üblich – mit Schwalbenschwänzen in die Außenwand eingebunden werden. Zudem wurden die beiden Balkone stilecht ersetzt beziehungsweise nachgebaut. Interessant

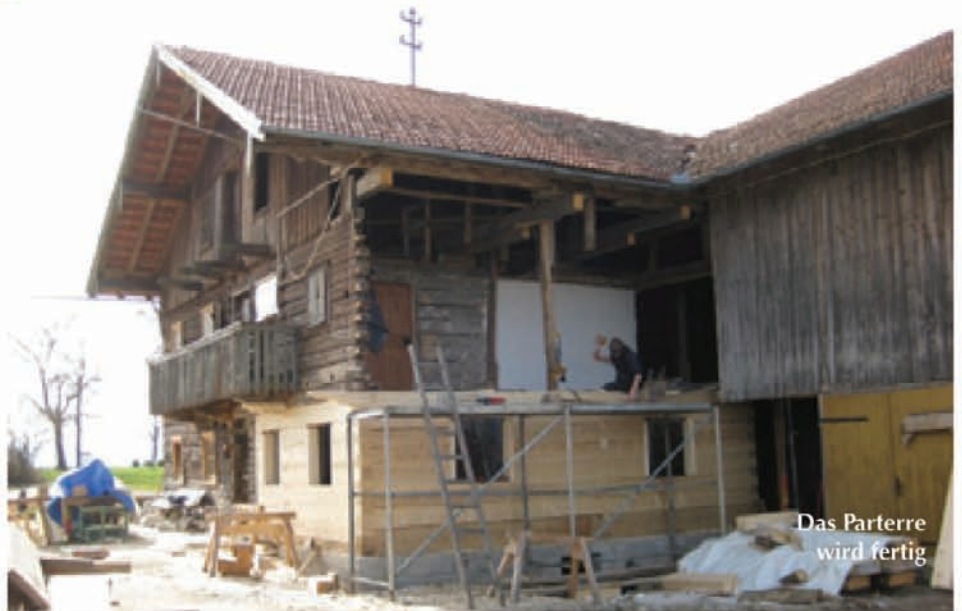
Das Parterre
wird fertig

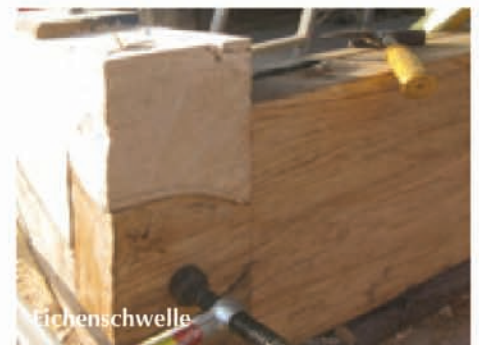
Eichenschwelle

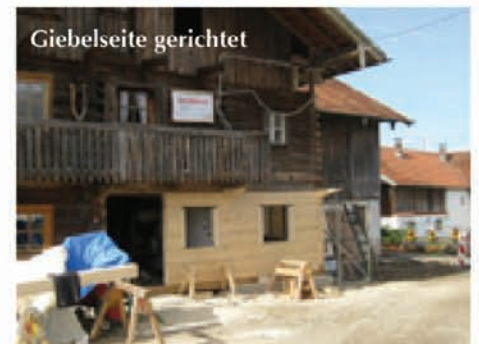
Giebelseite gerichtet

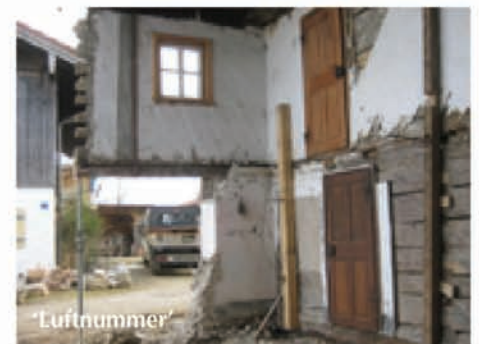
'Luftnummer'
